PROGETTAZIONE SISMICA

Miglioramento sismico di un edificio di Edilizia Residenziale Pubblica mediante tecnologie basate su microcalcestruzzo e materiali compositi

Progettista dell'intervento:
Ing. Flavio Mastropasqua

Anno completamento lavori:
2012

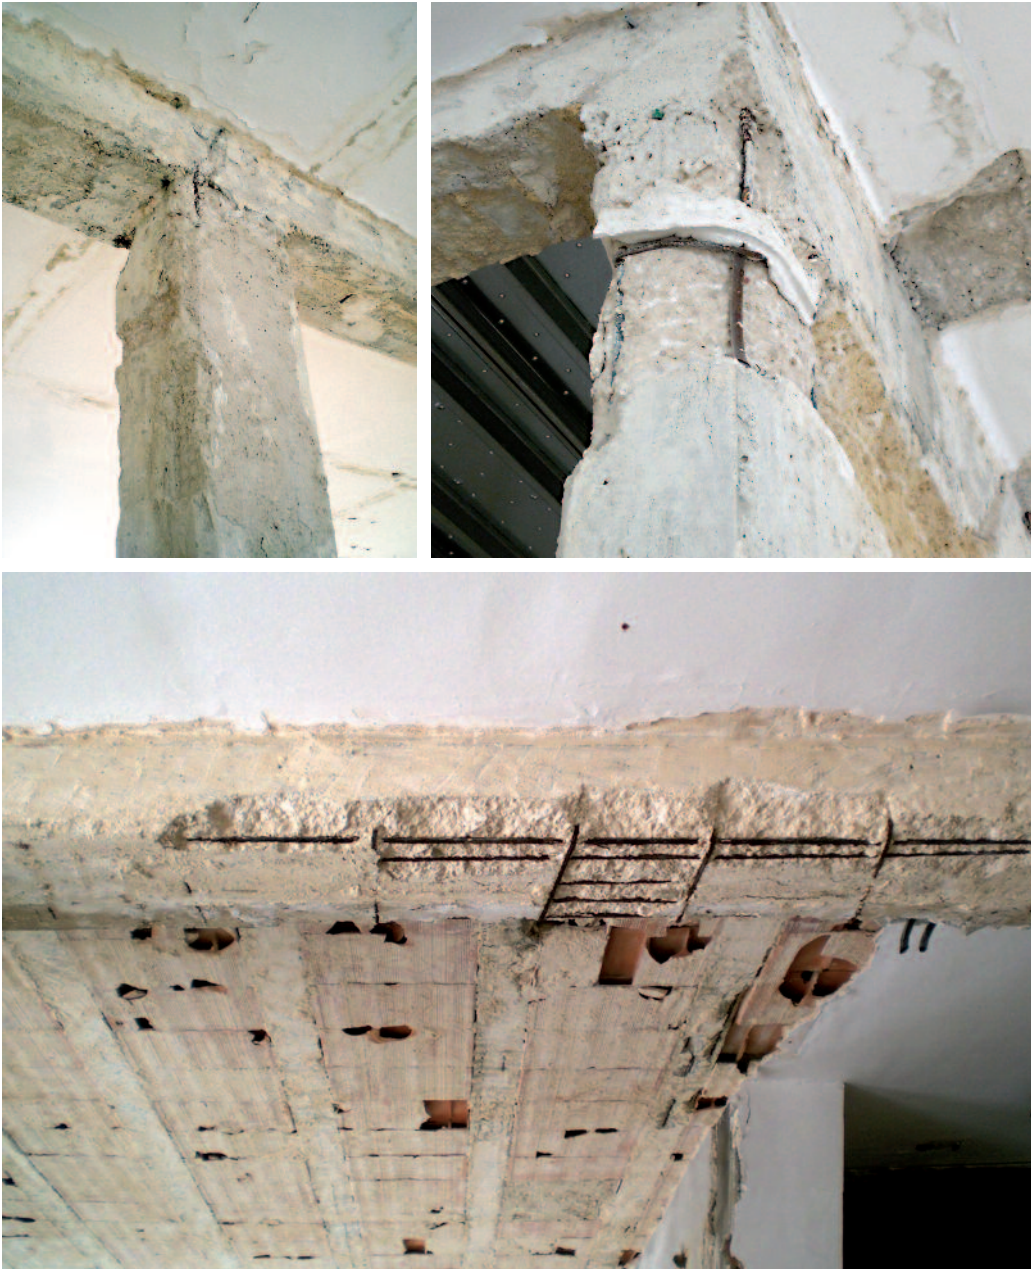
Figura 1
Valutazione dello stato di fatto, dettagli riguardanti la carbonatazione del calcestruzzo degli elementi strutturali, la perdita di copriferro e l'ossidazione dei ferri di armatura esposti.

Attraverso le prove in situ (pacometriche, sclerometriche, ultrasoniche, prove di carico sui solai di copertura) e in laboratorio (prove di compressione e prove di carbonatazione su carote di calcestruzzo estratte in situ, prove di trazione su campioni di ferro prelevati dalla struttura) si sono ottenute resistenze medie R_m del calcestruzzo comprese tra 13 e 16 N/mm², tensioni di snervamento del ferro liscio d'armatura f_{ym} comprese tra 280 e 330 N/mm² e tensioni di rottura f_{rm} del medesimo ferro comprese tra 390 e 500 N/mm². Inoltre è stata rilevata una carbonatazione del calcestruzzo mai inferiore a 2-3 cm, come si può riscontrare esaminando alcuni dettagli di danneggiamento riportati in Figura 1.

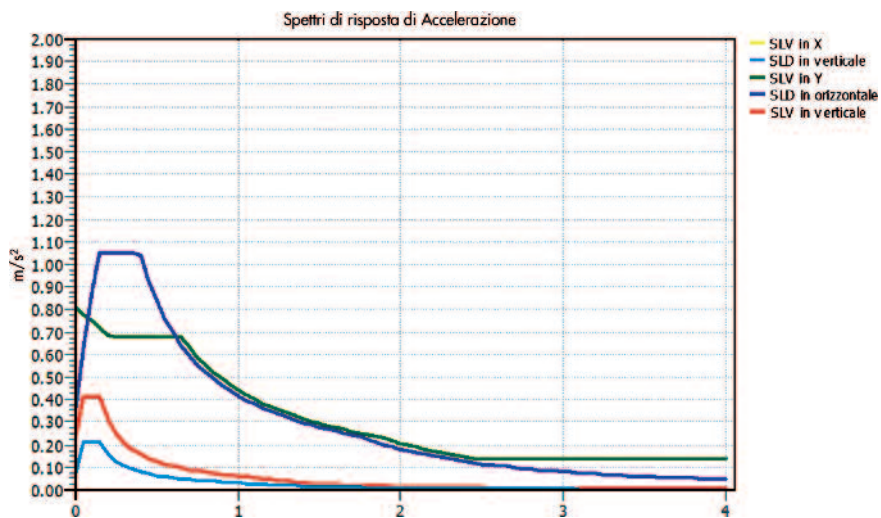
Figura 2
Spettri di progetto per lo stato limite di salvaguardia della vita (SLV) e di danno (SLD).

Si sono definiti due modelli strutturali dell'immobile che si distinguono sostanzialmente per la schematizzazione in corrispondenza del vano scala: uno ipotizza la presenza di una struttura a travi a ginocchio in calcestruzzo armato e l'altro invece prevede setti in calcestruzzo di resistenza limitata. Il fine di questa duplice modellazione è di verificare qual è la situazione più gravosa in termini di sollecitazioni e spostamenti e, quindi, qual è la richiesta di duttilità per la struttura. L'edificio è stato progettato per una vita utile di 50 anni e per classe d'uso 2. Una volta calcolato il fattore di struttura q per le componenti orizzontali e verticale del terremoto di progetto in funzione del sistema costruttivo adottato, della classe di duttilità e della regolarità in altezza dell'edificio, si sono definiti gli spettri in pseudo-accelerazione (Figura 2).

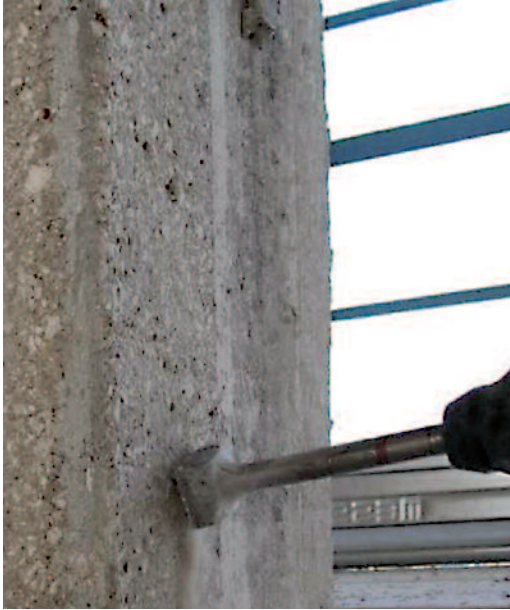
Figura 9
Rinforzo dei pilastri:
preparazione della
superficie di supporto dei
pilastri tramite bocciardatura
(a sinistra).

Le fasi applicative hanno previsto dapprima la scarifica meccanica e la pulizia del supporto in calcestruzzo, per una profondità sufficiente a rimuovere tutte le parti degradate ed ottenere un buon grado di rugosità superficiale necessario a garantire una corretta adesione della cappa collaborante (Figura 9). Quindi si è proceduto al getto di microcalcestruzzo dopo aver opportunamente predisposto casseri lisci staffati ogni 30-40 cm per contenere la spinta del prodotto colato (la procedura completa è indicata nelle Figure da 10 a 12). Il notevole livello di resistenza a presso-flessione raggiunto è riportato in Figura 13, dove il dominio M-N (momento vs. azione assiale) di un pilastro-tipo è confrontato con le sollecitazioni di progetto agenti.

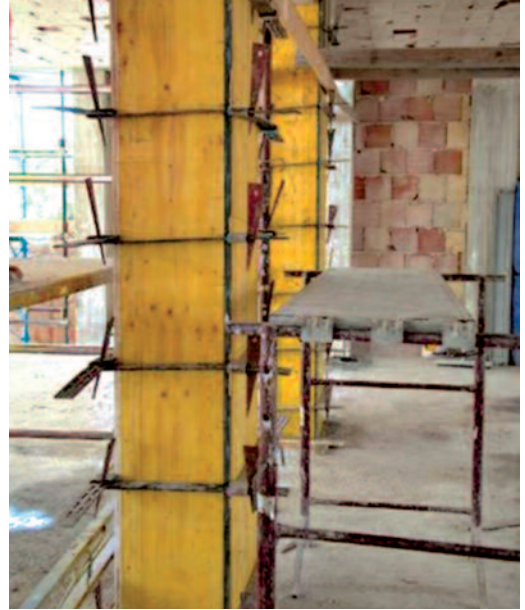
Figura 10
Rinforzo dei pilastri:
casseratura con staffe di
contenimento (a destra).

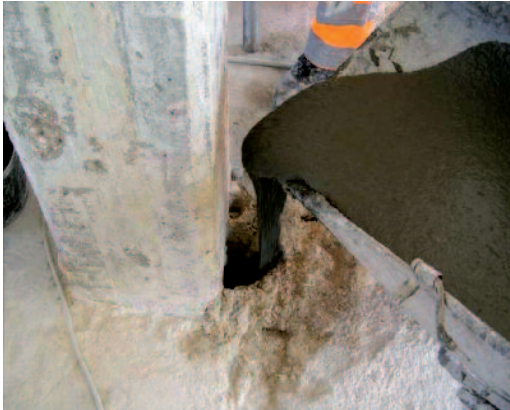
Figura 11
Rinforzo dei pilastri:
colaggio del
microcalcestruzzo
fibrorinforzato mediante foro
sul solaio (a sinistra).

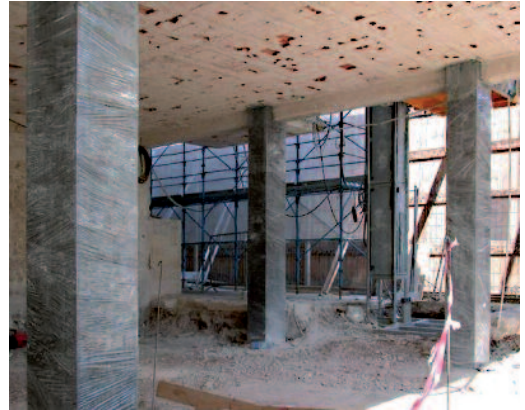
Figura 12
Rinforzo dei pilastri:
scasseratura e protezione
con telo impermeabile dei
pilastri di piano terra
(a destra).

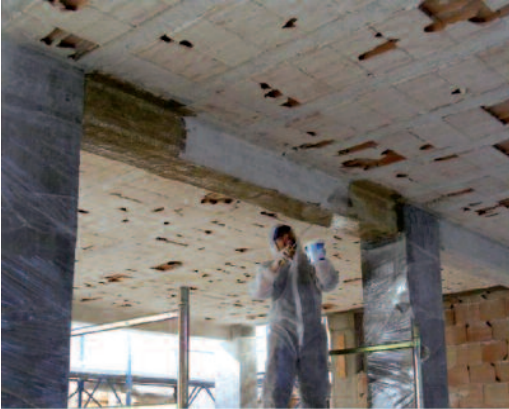
Figura 14
Rinforzo delle travi: stesura del primer epossiamminico sul supporto di calcestruzzo (a sinistra).

Le fasi applicative hanno previsto la preliminare scarificazione del supporto per rimuovere le parti degradate di calcestruzzo, la pulitura delle superfici e l'ottenimento di un grado di rugosità superficiale necessario a garantire la massima adesione dello stesso. Successivamente si è applicato il primer in modo uniforme su tutta la superficie interessata e si è quindi proceduto alla stesa dell'adesivo (resina epossiamminica) con spatola sulla lamina, per poi applicare la lamina sul supporto puntellandola opportunamente sino a indurimento avvenuto (almeno 24 ore a 20°C). Quindi si è proceduto all'applicazione del tessuto di FRP in prossimità degli appoggi facendolo aderire al supporto e impregnandolo di adesivo epossidico con rullo tendifibra in acciaio a pelo corto, passato con continuità fino a rendere lucida la superficie del tessuto. Come previsto dalla norma CNR-DT200/2004, "Istruzioni per la progettazione, l'esecuzione ed il controllo di interventi di consolidamento statico mediante l'utilizzo di compositi fibrorinforzati", per l'elemento rinforzato, in modo cautelativo, non si è considerato un incremento della capacità di calcolo, dovuto al solo FRP, superiore al 60% di quella dell'elemento non rinforzato, evitando così picchi tensionali che avrebbero potuto favorire la delaminazione tra calcestruzzo e adesivo, con conseguente perdita di aderenza delle lamine/tessuto al supporto.

Nelle Figure da 14 a 18 sono rappresentate le fasi relative all'applicazione del rinforzo sulle travi. In Figura 19, invece, una vista dall'esterno dell'edificio rinforzato.

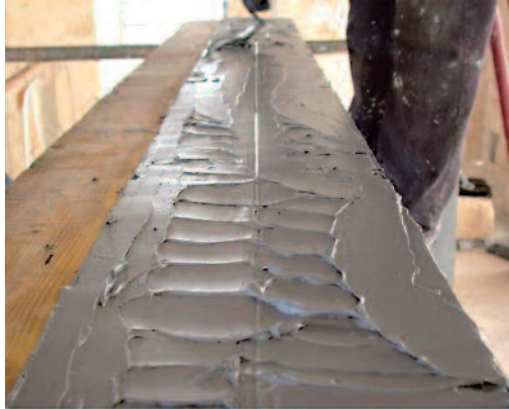
Figura 15
Rinforzo delle travi: stesura di adesivo tixotropico epossiamminico su lamine in carbonio (a destra).

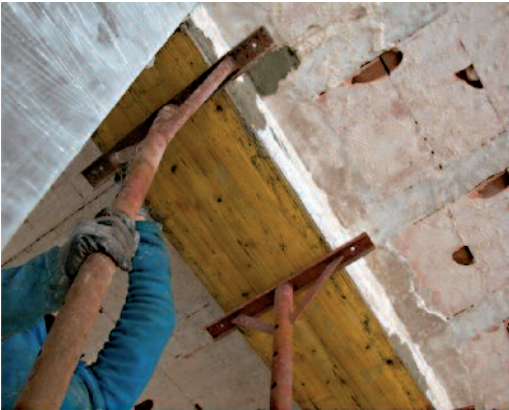
Figura 16
Rinforzo delle travi: puntelli di sostegno posizionati durante le prime fasi di asciugatura della resina (a sinistra).

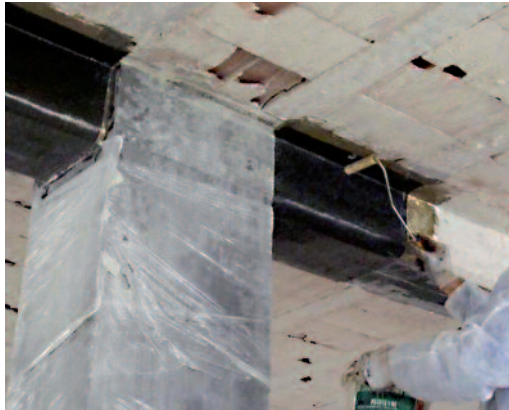
Figura 17
Rinforzo delle travi: stesura di adesivo epossiamminico per l'incollaggio dei tessuti in carbonio (a destra).

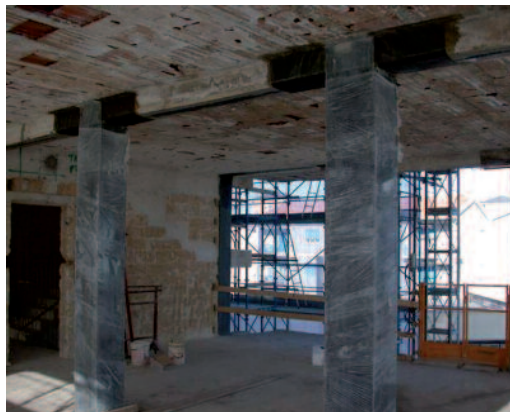
Figura 18
Vista complessiva del rinforzo strutturale dei pilastri e delle travi.

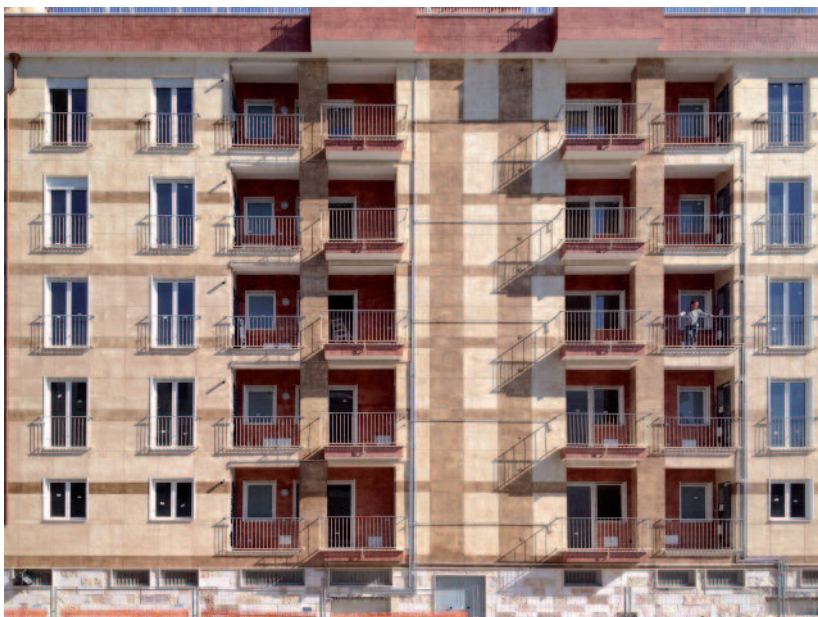
Figura 19
Vista dall'esterno dell'edificio rinforzato.

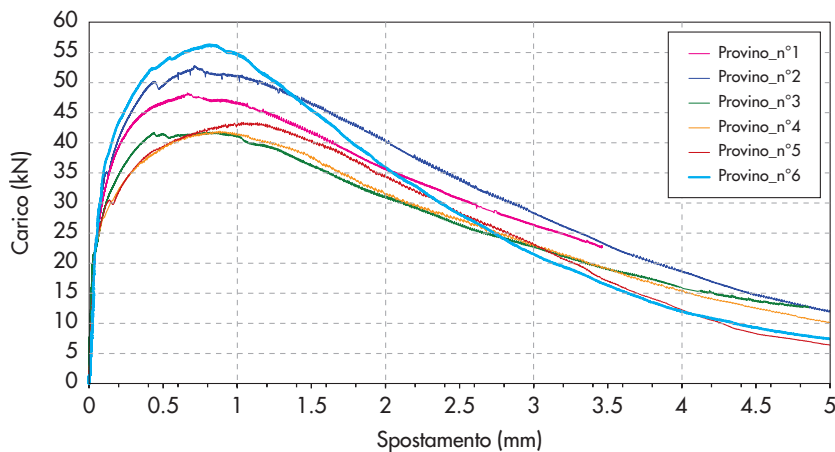
Figura 20
Curve carico vs.
spostamento dei provini
sottoposti a prova di
flessione su quattro punti.

La caratterizzazione del materiale a trazione è effettuata mediante prove di flessione su 4 punti (Four Point Bending Test) o prove di trazione diretta su "osso di cane". Si riportano in Tabella 3 e nelle Figure da 20 a 22 i risultati di alcune prove eseguite con metodo combinato (sclerometro e ultrasuoni) sulla struttura rinforzata.

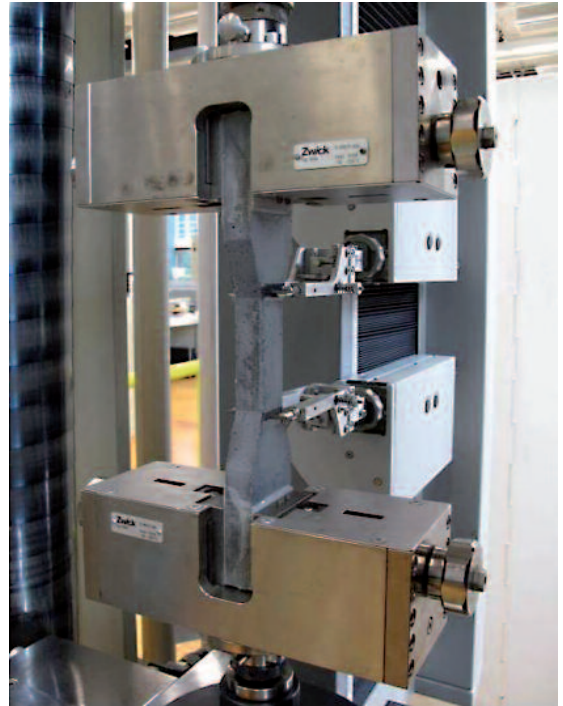
Figura 21
Schema di prova di trazione diretta su "ossi di cane".

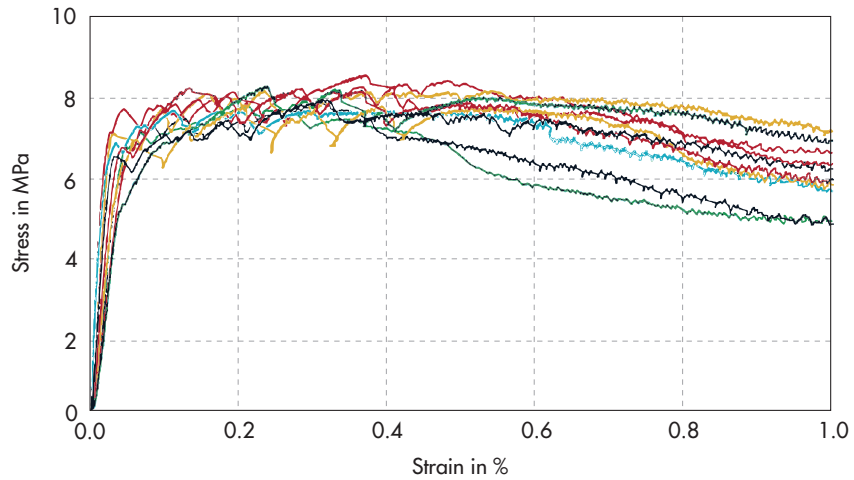
Figura 22
Curve carico vs. spostamento dei provini sottoposti a prova di trazione diretta.
