Intervento di miglioramento sismico di un edificio in c.a. a Coppito (AQ) classificato con esito E a seguito del sisma del 06.04.2009

Miglioramento sismico edificio residenziale

Coppito (AQ)

In questa scheda sono riassunte le caratteristiche peculiari dell'intervento di miglioramento sismico realizzato con tecnologia Ultra High Performance Fiber Reinforced Cementitious Composites (d'ora in avanti abbreviata in U.H.P.F.R.C.C.), descritta in varie pubblicazioni e congressi (Martinola et al., 2010; Mostosi et al., 2011; Maringoni et al., 2012; Rosignoli et al., 2010; Rosignoli et al., 2012).

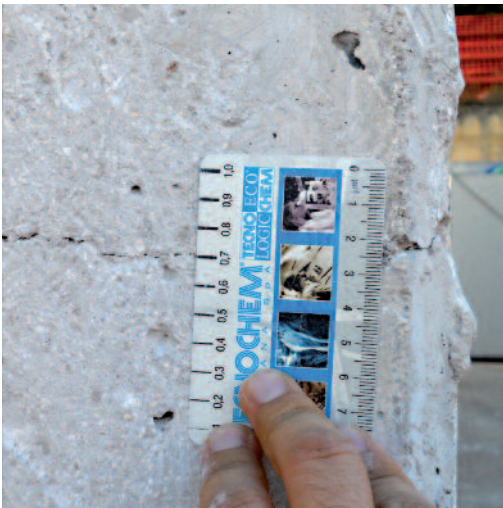
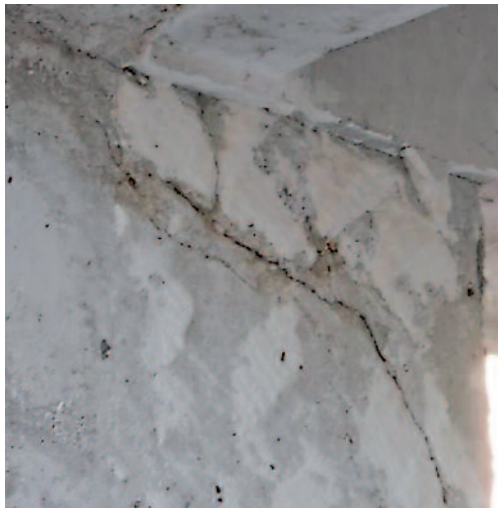
Il progetto ha seguito la filiera prevista per il post-sisma aquilano composta da ReLUIS, FINTECNA, Comune e Genio Civile della provincia de L'Aquila. La struttura risultava particolarmente danneggiata in corrispondenza dei nodi trave pilastro del primo impalcato (Figura 1) e le analisi strutturali svolte ante operam hanno evidenziato che il livello di sicurezza era pari al 20% di quello

Figura 1
Diverse tipologie di fessure rilevate in corrispondenza dei nodi trave-pilastro.

Oltre alle problematiche relative alle fondazioni, sono stati riscontrati quantitativi di armature in travi e pilastri inferiori ai limiti di norma e una resistenza media del calcestruzzo di circa 16-20 MPa. La scelta progettuale dell'incamiciatura in U.H.P.F.R.C.C. per il miglioramento sismico è stata finalizzata all'attivazione in maniera diffusa su tutta la costruzione di meccanismi duttili con la conseguente plasticizzazione delle sezioni senza comportare il collasso della struttura. L'incamiciatura è stata realizzata mediante micro calcestruzzo fibro-rinforzato (Tecnochem, 2012), consentendo di realizzare un rinforzo omogeneo e garantendo un opportuno effetto di confinamento oltre che un incremento della resistenza flessionale ed a taglio degli elementi strutturali, migliorando contemporaneamente la durabilità della struttura grazie alle prestazioni della matrice del micro calcestruzzo stesso.

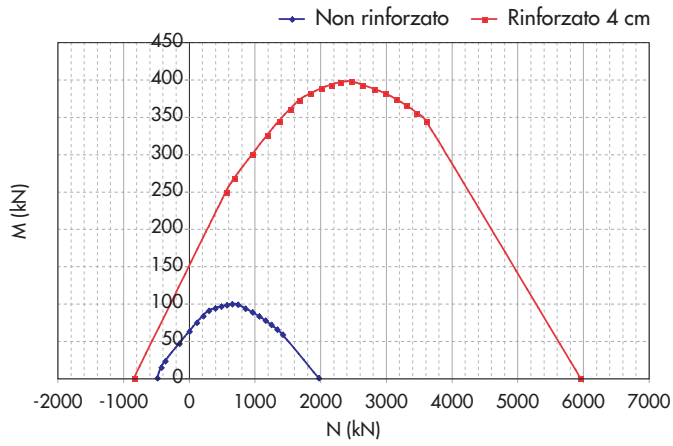
Dai calcoli sviluppati, appare evidente il notevole incremento di resistenza dovuto all'intervento di rinforzo (Figura 6). In particolare, il miglioramento sismico al 60% porta ad un incremento notevole delle sollecitazioni nelle travi, come si può notare dai diagrammi di Figura 7. La stima del momento resistente delle travi incamiciate è stata fatta seguendo le stesse ipotesi di calcolo utilizzate per i pilastri ed applicando uno spessore di 4 cm. Tale modello di calcolo nasce da differenti esperienze sperimentali (Tecnochem, 2012), in particolare relativamente a tests di flessione e taglio. L'incamiciatura di 4 cm realizzata con la tecnologia sviluppata consente di incrementare notevolmente la capacità portante dell'elemento strutturale (mediamente del 100%), garantendo allo stato limite di esercizio una riduzione della freccia di circa 14 volte rispetto all'elemento strutturale non rinforzato (Figura 8).

Figura 6
Confronto dei domini M-N di un pilastro non rinforzato (curva blu) e rinforzato con incamiciatura di 4 cm (curva rossa) (a destra).

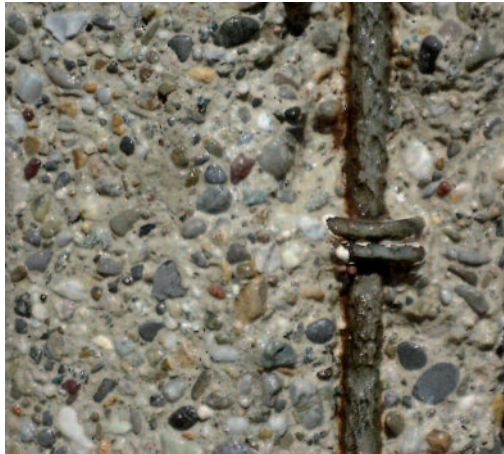
Figura 9
Fase 1 - Preparazione e saturazione del supporto in calcestruzzo.

L'applicazione dell'incamiciatura ha previsto dapprima la preparazione dei supporti, utile a garantire una perfetta aderenza tra il calcestruzzo esistente e il micro calcestruzzo di rinforzo, il successivo lavaggio e saturazione dei supporti con acqua, la cassetatura e il getto del microcalcestruzzo fibrorinforzato e da ultimo la protezione dei getti con telo in P.E. dopo scassetatura. La sequenza delle fasi di cantiere è descritta nelle immagini da 9 a 16 riportate nel seguito. In particolare, nelle figure 15 e 16 è mostrato un confronto tra la configurazione iniziale della struttura danneggiata e quella finale, a intervento ultimato.

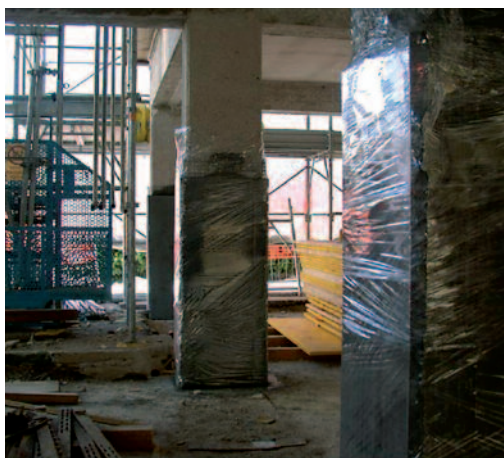
Figura 11
Fase 3 - Protezione con telo in PE dopo scasseratura.

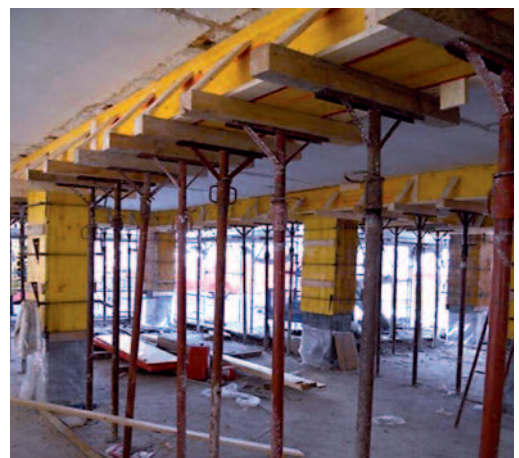
Figura 12
Fase 4 - Completamento cassetteria pilastri e travi con collaggio del micro calcestruzzo fibro-rinforzato dal piano superiore.

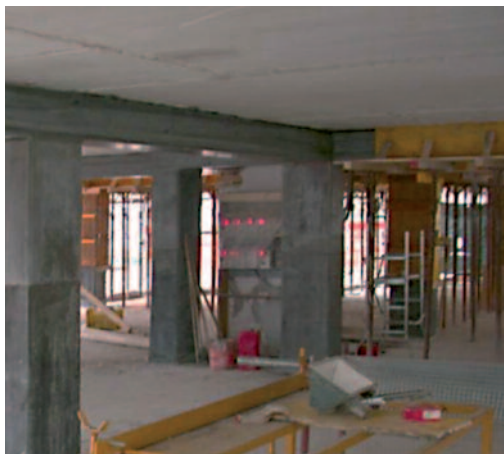
Figura 13
Fase 5 - Getto a maturazione avvenuta.

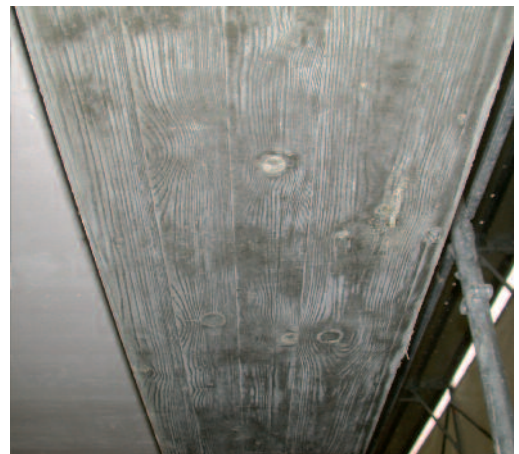
Figura 14
Facciovista dell'intradosso di trave rinforzata con incamicatura di micro calcestruzzo rinforzato a contatto con casseri di legno.

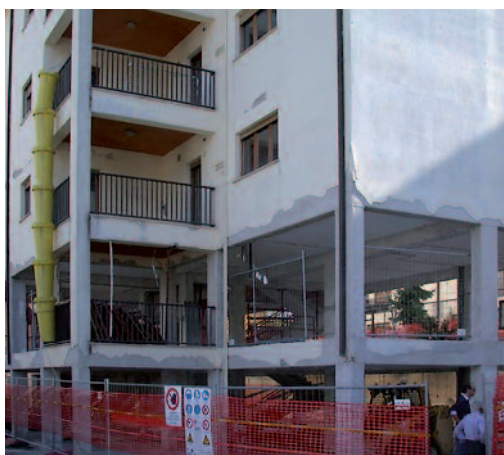
Figura 15
Condominio G4, via Belfi, località Coppito, prima dell'intervento di adeguamento sismico.

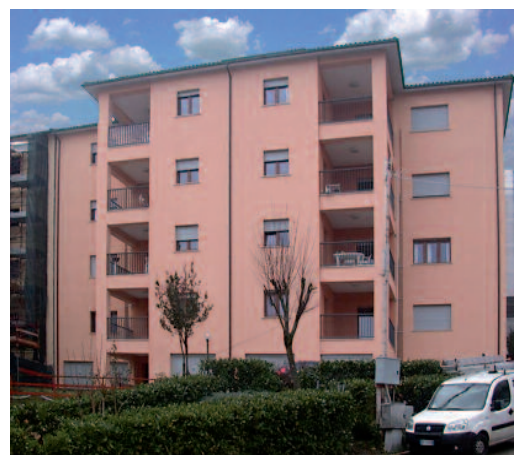
Figura 16
Condominio G4, via Belfi, località Coppito, ad intervento di adeguamento ultimato.
