PROGETTAZIONE SISMICA

Intervento di miglioramento sismico di un edificio in c.a. a Coppito (AQ) classificato con esito E a seguito del sisma del 06.04.2009

Miglioramento sismico edificio residenziale

Coppito (AQ)

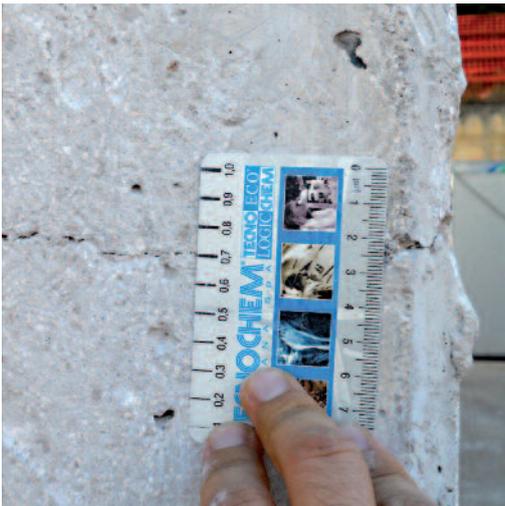
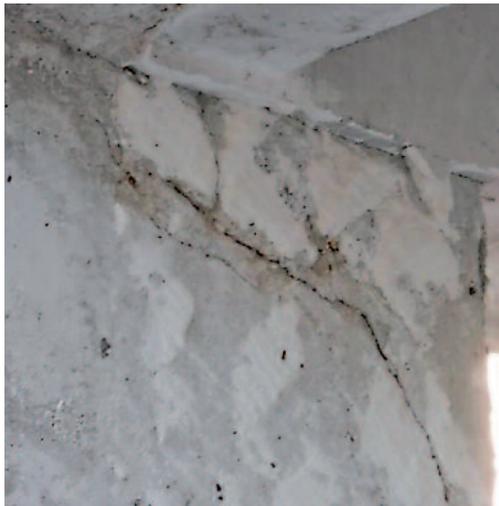
Figura 1
Diverse tipologie di fessure rilevate in corrispondenza dei nodi trave-pilastro.

Il progetto ha seguito la filiera prevista per il post-sisma aquilano composta da ReLUIS, FINTECNA, Comune e Genio Civile della provincia de L'Aquila. La struttura risultava particolarmente danneggiata in corrispondenza dei nodi trave pilastro del primo impalcato (Figura 1) e le analisi strutturali svolte ante operam hanno evidenziato che il livello di sicurezza era pari al 20% di quello

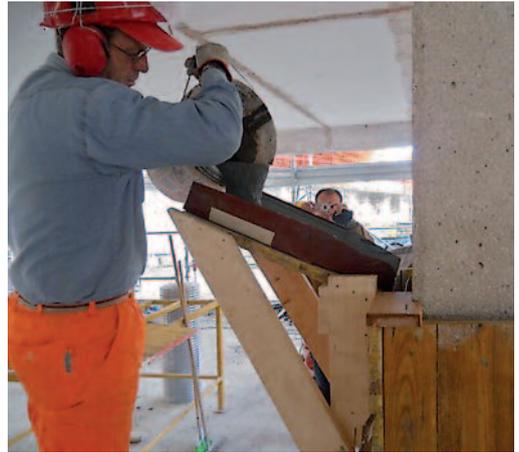
Figura 9
Fase 1 - Preparazione e saturazione del supporto in calcestruzzo.

L'applicazione dell'incamiciatura ha previsto dapprima la preparazione dei supporti, utile a garantire una perfetta aderenza tra il calcestruzzo esistente e il micro calcestruzzo di rinforzo, il successivo lavaggio e saturazione dei supporti con acqua, la cassetatura e il getto del microcalcestruzzo fibrorinforzato e da ultimo la protezione dei getti con telo in P.E. dopo scassetatura. La sequenza delle fasi di cantiere è descritta nelle immagini da 9 a 16 riportate nel seguito. In particolare, nelle figure 15 e 16 è mostrato un confronto tra la configurazione iniziale della struttura danneggiata e quella finale, a intervento ultimato.

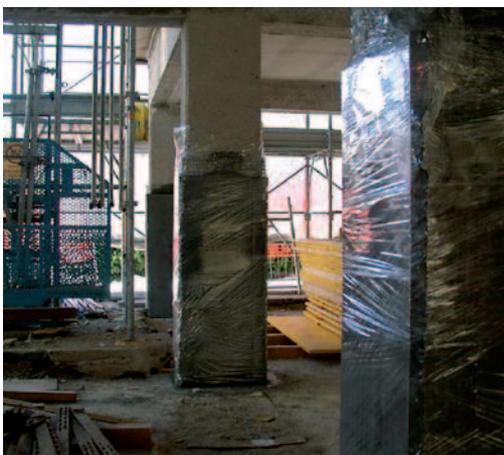
Figura 10
Fase 2 - Getto del pilastro prima parte.

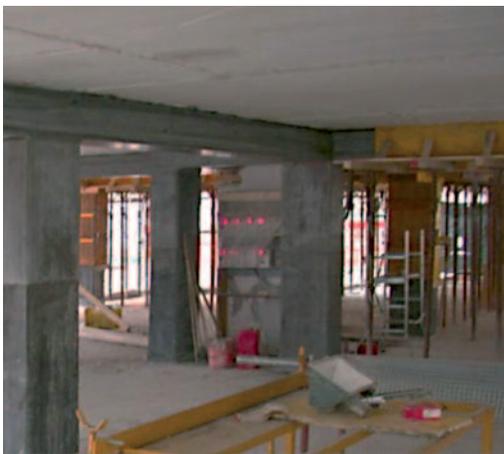
Figura 12
Fase 4 - Completamento cassetteria pilastri e travi con collaggio del micro calcestruzzo fibro-rinforzato dal piano superiore.

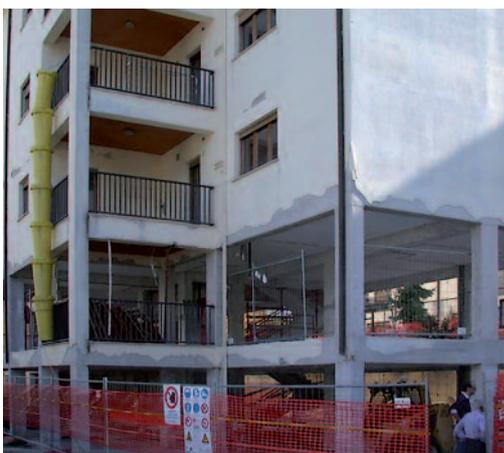
Figura 14
Facciavista dell'intradosso di trave rinforzata con incamicatura di micro calcestruzzo rinforzato a contatto con casseri di legno.

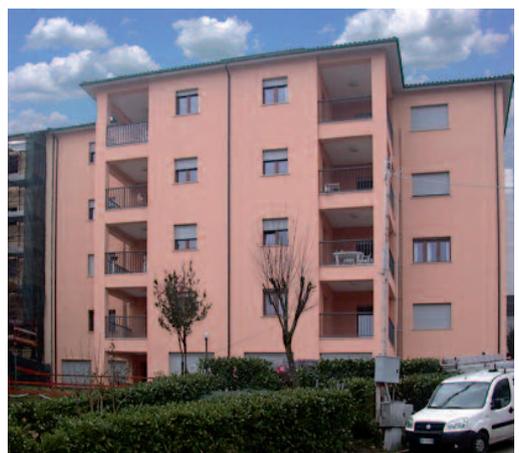
Figura 15
Condominio G4, via Belfi, località Coppito, prima dell'intervento di adeguamento sismico.
